# Ventanas permitirán atisbar cuatro siglos de historia del templo de San Blas

7 de Junio 2019 | Guanacaste | Consecutivo 200-2019

Como parte de la última etapa de restauración y reforzamiento estructural del templo de San Blas de Nicoya, el Centro de Patrimonio del Ministerio de Cultura y Juventud incluyó labores de exploración arqueológica a cargo de profesionales del ramo, que revelaron los cimientos de un templo del periodo colonial construido en 1644

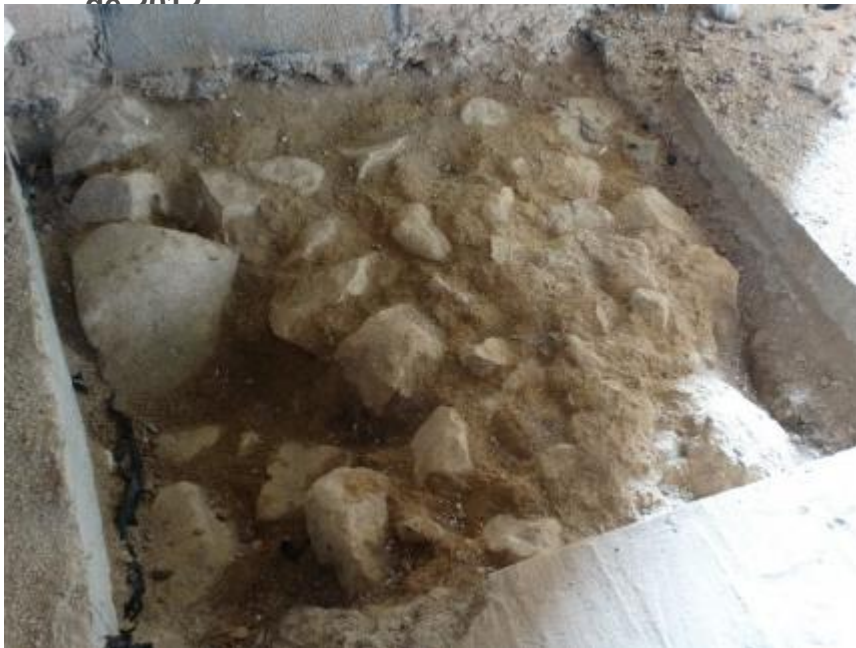
**Fotografías:** 1. El templo ya cuenta con el reforzamiento estructural completo, sus paredes se encalarán, se colocarán las tejas y a la cúpula se le impermeabilizará con una resina acrílica especial. / 2. Vestigios de los muros del templo colonial cuya construcción inició en 1644, los que serán protegidos y señalizados en los pisos de las sacristías. Serán “testigos en reserva” para el futuro. / 3. Labores de la última etapa de restauración y reforzamiento estructural del templo de San Blas de Nicoya. Fotos: Centro de Patrimonio Cultural.

70% de avance de obras. Según pudo constatar Óscar Salas, arquitecto del Centro de Patrimonio Cultural, en la visita de inspección realizada recientemente, las obras de la tercera etapa de reconstrucción y reforzamiento del templo tienen un avance del 70 %.

En este momento laboran en terminar de colocar los pisos internos y las aceras externas del edificio, así como en algunos repellos de las paredes internas donde se colocó la fibra de carbono como reforzamiento estructural.

La instalación de estas fibras está finalizada por completo, por lo que el templo de San Blas ya es un edificio estructuralmente seguro. Falta encalar las paredes e impermeabilizar la cúpula, lo cual iniciará en los próximos días.

“A la cúpula se le aplicará un recubrimiento impermeabilizante formulado a partir de una resina acrílica elástica para corregir superficies con problemas de filtración de agua, que además funciona como aislante térmico y acústico”, explicó el arquitecto del Centro de Patrimonio.
