# Ventanas permitirán atisbar cuatro siglos de historia del templo de San Blas

7 de Junio 2019 | Guanacaste | Consecutivo 200-2019

Como parte de la última etapa de restauración y reforzamiento estructural del templo de San Blas de Nicoya, el Centro de Patrimonio del Ministerio de Cultura y Juventud incluyó labores de exploración arqueológica a cargo de profesionales del ramo, que revelaron los cimientos de un templo del periodo colonial construido en 1644

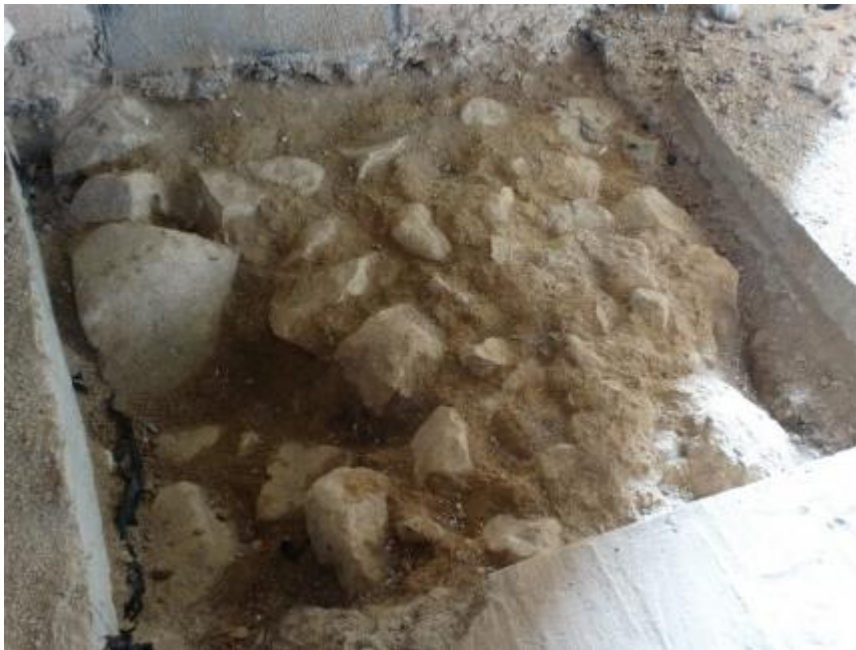
**Fotografías:** 1. El templo ya cuenta con el reforzamiento estructural completo, sus paredes se encalarán, se colocarán las tejas y a la cúpula se le impermeabilizará con una resina acrílica especial. / 2. Vestigios de los muros del templo colonial cuya construcción inició en 1644, los que serán protegidos y señalizados en los pisos de las sacristías. Serán “testigos en reserva” para el futuro. / 3. Labores de la última etapa de restauración y reforzamiento estructural del templo de San Blas de Nicoya. Fotos: Centro de Patrimonio Cultural.

En este momento laboran en terminar de colocar los pisos internos y las aceras externas del edificio, así como en algunos repellos de las paredes internas donde se colocó la fibra de carbono como reforzamiento estructural.

La instalación de estas fibras está finalizada por completo, por lo que el templo de San Blas ya es un edificio estructuralmente seguro. Falta encalar las paredes e impermeabilizar la cúpula, lo cual iniciará en los próximos días.

“A la cúpula se le aplicará un recubrimiento impermeabilizante formulado a partir de una resina acrílica elástica para corregir superficies con problemas de filtración de agua, que además funciona como aislante térmico y acústico”, explicó el arquitecto del Centro de Patrimonio.
