# Edificio ícono de educación de la mujer costarricense es ganador de certamen "Salvemos Nuestro Patrimonio" 2020

16 de Julio 2020 | Costa Rica | Consecutivo 229

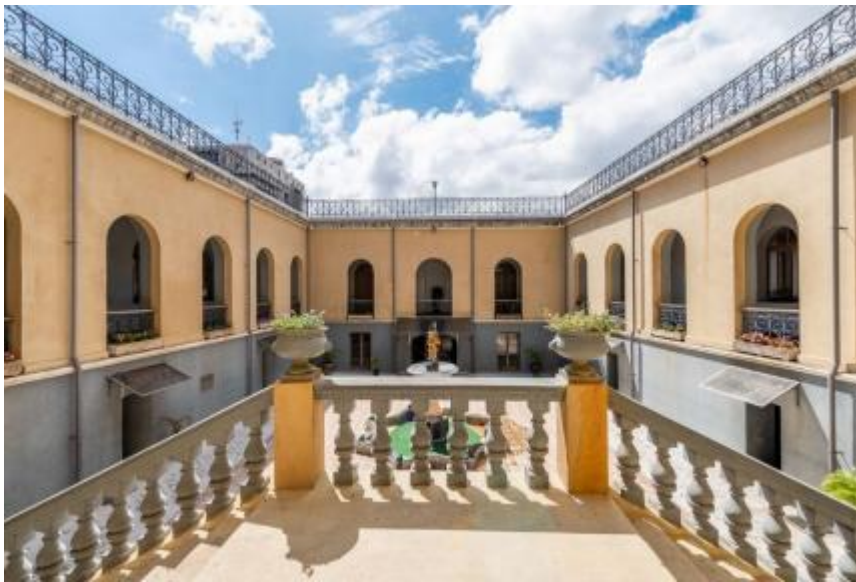
Pero 127 años son muchos para un edificio, por más robusto que este sea. De ser ocupado por las primeras alumnas en la apacible San José de fines del siglo XIX, actualmente sufre el trajín diario propio del siglo XXI. Polución del tránsito vehicular, mucho sol y lluvia con la consecuente humedad, todo tipo de daños causados por los peatones -desde grafitis, hasta orina- y el que producen las palomas, murciélagos y otros agentes biológicos, más un escaso mantenimiento; han dejado una evidente huella en este veterano.

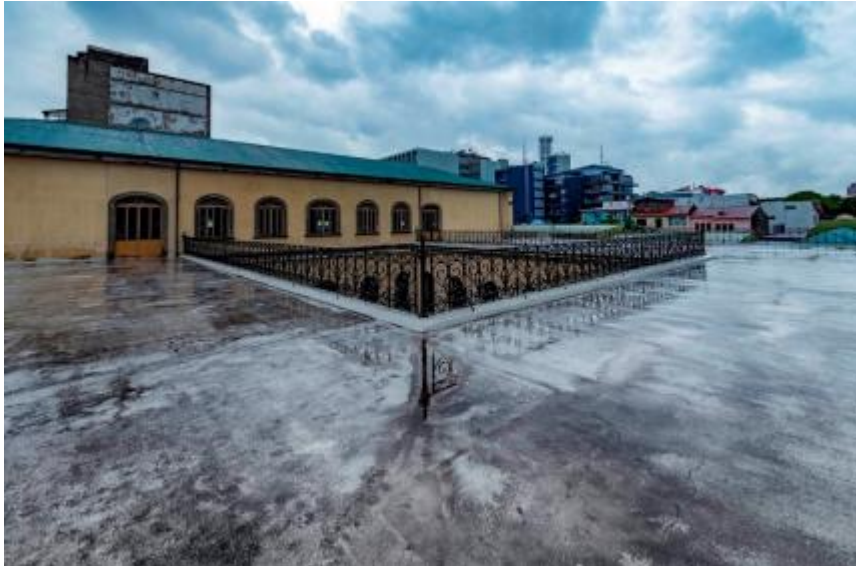
**Situación actual y futuras obras de restauración.** El arquitecto Jorge Omar Vega, forma parte de la Junta Administrativa del Colegio, cuenta que, al llegar allí, fue evidente el deplorable estado de la planta física.

Los profesionales del grupo Cebra definieron como el principal enemigo del inmueble a la humedad. La lluvia logra filtrarse desde la azotea afectando paredes internas y despegando la pintura. A esto se suma un deficiente sistema pluvial y la humedad que se filtra desde el subsuelo. El proyecto incluye las siguientes intervenciones en el inmueble patrimonial:
