Esferas de piedra del Diquís se someten a proceso de conservación-restauración

18 de Marzo 2020 | Palmar Sur de Osa | Consecutivo 084

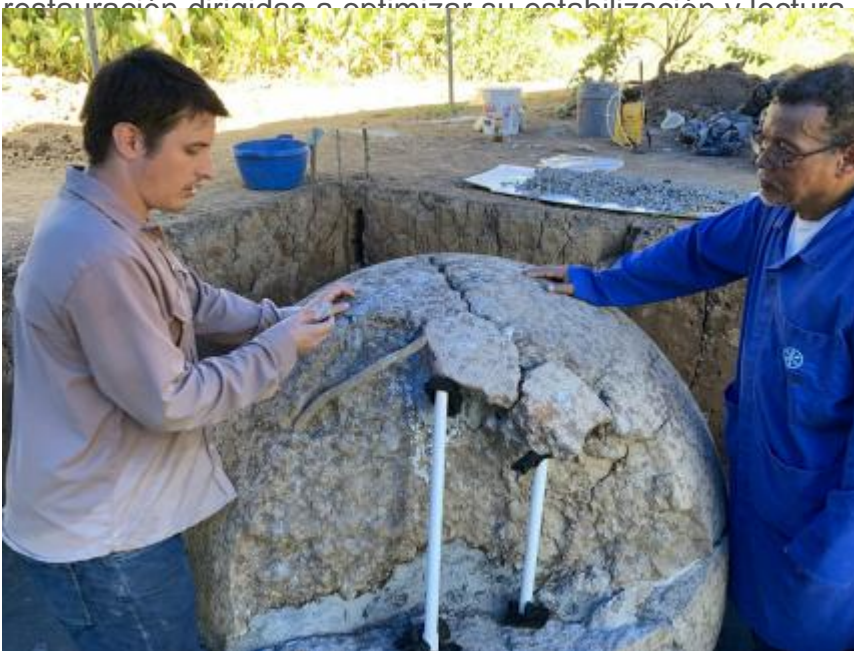
San José, 18 de marzo de 2020. Desde el pasado 2 de marzo de 2020 y hasta el próximo viernes 20, dos de las cinco esferas precolombinas de piedra, ubicadas en el Museo Sitio de Finca 6, situado en Palmar Sur de Osa, son sometidas a intervenciones de conservación-restauración dirigidas a optimizar su estabilización y lectura, mediante metodologías profesionales de preservación arqueológica, según informó el Museo Nacional de Costa Rica (MNCR).

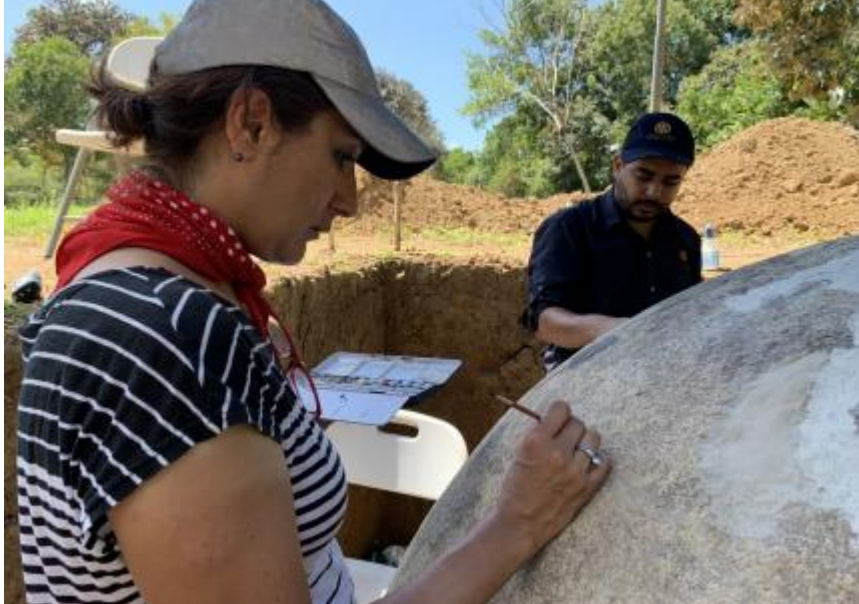
Datos del MNCR indican que la necesidad de intervenir estas esferas obedece a la degradación y la constante pérdida del material rocoso que la compone, especialmente en la esfera E, cuya corona (parte expuesta) posee un significativo faltante. Los estudios científicos que ha efectuado el Dr. Manuel Espinosa Pesqueira (Instituto de Investigaciones Estéticas, UNAM, México), determinaron que la composición de la roca con la que fue tallada conlleva a alteraciones intrínsecas, ya que “su composición de sílice, alumisilicatos y carbonatos contiene arcillas montmorilloníticas que favorecen la desintegración”, explicó la Dra. Isabel Medina González de la Escuela Nacional de Conservación, Restauración y Museografía INAH, México.

El trabajo de conservación-restauración en las dos esferas de Finca 6 consiste en desenterrarlas, realizar una documentación fotográfica de inicio de proceso y posteriormente, efectuar intervenciones directas. En primer lugar, se realiza una limpieza no abrasiva tanto en seco como en húmedo de las superficies.

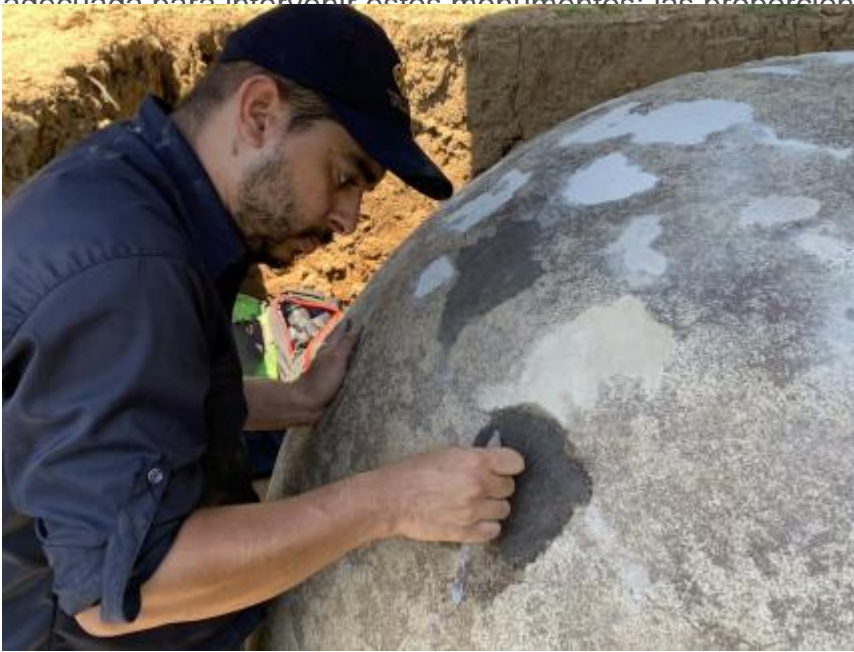
El arqueólogo, MsC. Javier Fallas del Departamento de Protección del Patrimonio Cultural del MNCR, explicó que las esferas son intervenidas con materiales compatibles con la composición mineralógica de la roca con la que elaboraron las esferas. “Gracias a las pruebas efectuadas en 2017 y 2018, y sus monitoreos periódicos, sabemos que la mezcla de cal y arena es la más adecuada para intervenir estos monumentos; las proporciones para cada una de las esferas de intervención se basa en estudios

Posteriormente, se efectúan tareas de consolidación, aplicando ribetes y resanes de protección elaborados con morteros a base de cal y arena, lo cual permite detener el avance de ciertas alteraciones, sobre todo de la corona que es la parte que quedará expuesta. “Nuestra intención es protegerlas, siempre preservando los valores únicos y excepcionales, así como la integridad y la autenticidad que las hacen relevantes y significativas como un legado precolombino de las poblaciones antiguas del Diquís. Para ello, es necesario preservar las marcas del tiempo que hacen evidente los cientos de años que tienen de antigüedad”, agregó la Dra. Medina-González.

Los resanes y ribetes son finalmente trabajados en superficie con morteros de pastas coloreadas y reintegración cromática con pigmentos naturales para favorecer su lectura, explicó Medina-González.
