# Inician obras de restauración en Mercado de Orotina

15 de Junio 2020 | SAN JOSÉ | Consecutivo 191-2020

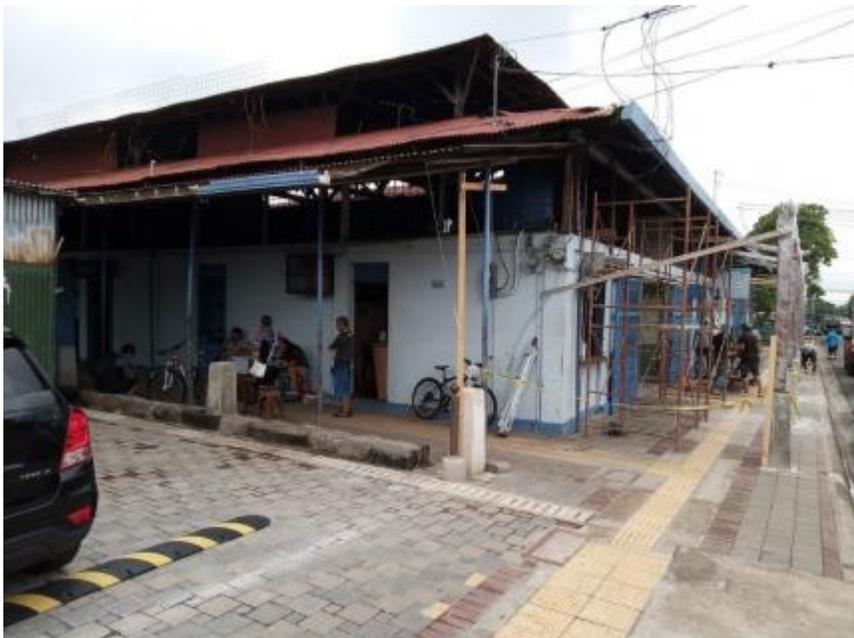
**Foto 1:** Los trabajos de restauración del Mercado de Orotina ya iniciaron con la reposición de las columnas de madera que estuvieron originalmente ubicadas en el perímetro del edificio y que fueron removidas.

- Reparación de las bases de concreto de las columnas de madera en el interior del mercado y sustitución de las piezas de madera dañadas que conforman las columnas.
- Reposición de piezas de madera inexistentes y que formaban parte integral de la estructura de la cubierta o techo del mercado.
- Demolición del piso y contrapiso existente -ya que no es original y tiene mezcla de tipos de cerámicas-, y construcción de piso en concreto lujado acorde al que tuvo.
- Sustitución de las tuberías de evacuación y registros que no funcionan para colocar una nueva red pluvial.
- Cambio total del sistema eléctrico para cumplir con la normativa vigente y proteger la estructura. El sistema actual cuenta con una orden sanitaria, por lo que es necesario un

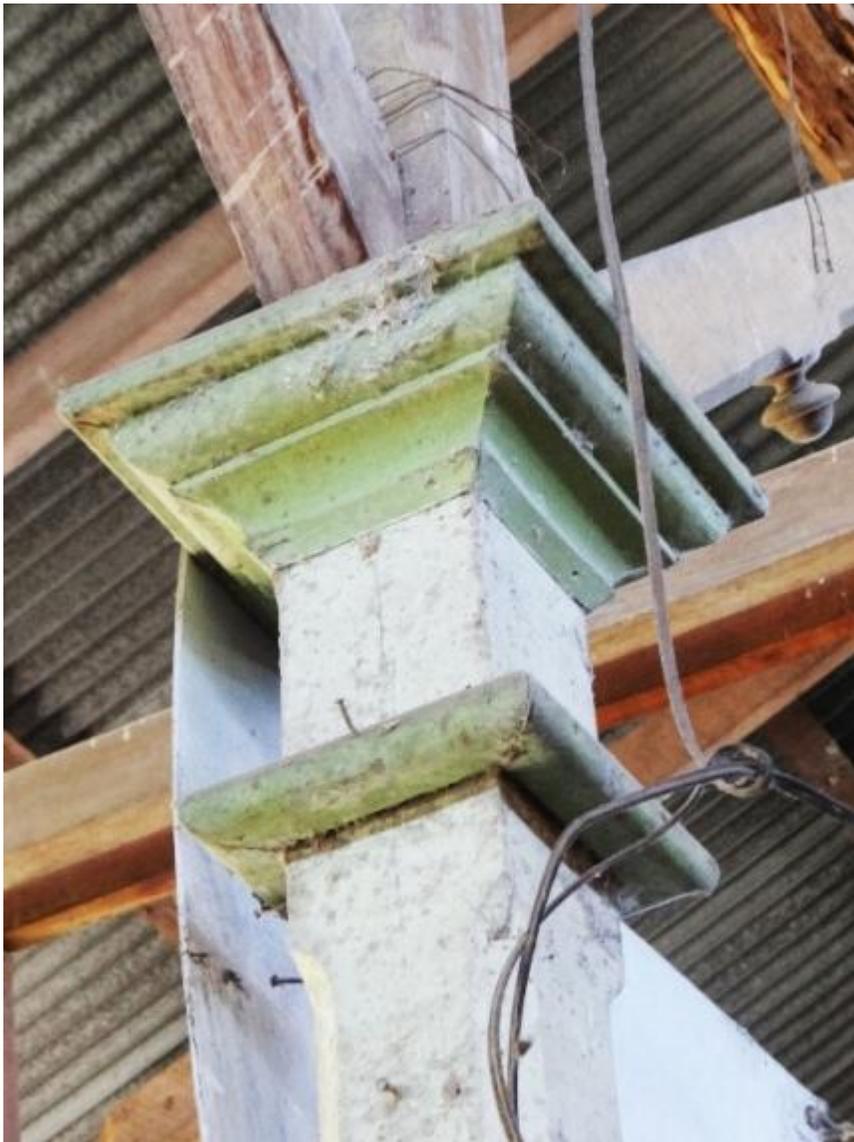
**Foto 2:** Falsos capiteles de madera adornan las columnas en lo alto del edificio, detalle que da singularidad al edificio.

Y es que los 105 años del Mercado Municipal de Orotina, no pasaron en vano e hicieron que su esqueleto de madera se volviera vulnerable. *“Prácticamente el mercado de Orotina es único, no solo por sus dimensiones, como por la elaboración técnico-constructiva. El edificio tiene capiteles en madera, cada piecita está totalmente detallada, o sea, es un edificio hecho con gusto. Hay una tecnología implícita y un interés por el detalle que trasciende más allá de su manufactura, porque, poner un capitel en una columna que está en la parte más alta y que difícilmente alguien va a poder observarlo, quiere decir que había un gusto por el detalle constructivo. ¡Todas las columnas de los dos monitores tienen capiteles en madera!”*, exclamó Mejías.
