Edificio del Colegio Superior de Señoritas inicia sanación después de padecer “enfermedad crónica”

18 de Marzo 2022 | San José | Consecutivo 067

- **Obras de restauración a cargo del Centro de Patrimonio Cultural (CICPC) se enfocan en sanear filtración de humedad en el inmueble**
- **Inversión del CICPC es cercana a los €200 millones de colones, como proyecto ganador del certamen Salvemos Nuestro Patrimonio 2020**

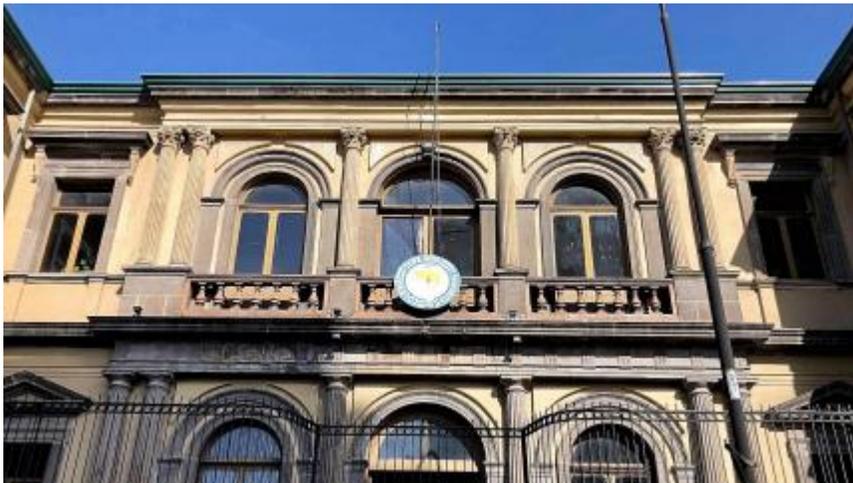
San José, 18 de marzo de 2022. La humedad caló hasta los huesos de este anciano edificio, constituyéndose en su principal problema. Es por esta razón que los repellos de las paredes, principalmente las del sótano, se desprenden fácilmente y dan un mal aspecto y olor. Sin embargo, en unos seis meses todo cambiará, ya que el Colegio Superior de Señoritas acaba de iniciar un merecido y necesario proceso de mantenimiento y restauración.

Combatiendo a la humedad. Entre una nube de polvo blanquecino, los trabajadores pican el repello en el sótano para dejar expuesta la centenaria estructura de ladrillos. Luego aplicarán nuevas capas de revestimiento, pero no cualquiera, sino uno especial que, al igual que cuando construyeron el edificio hace más de un siglo, está conformado por cal y arena, de modo que se preserve la técnica y se logren óptimos resultados de adhesión al ladrillo, según plantea el proyecto.

Este procedimiento, de no utilizar materiales a base de cemento sino unos especiales a base de cal y arena, es fundamental para la conservación de un edificio patrimonial.

Además, el nuevo repello que se colocará permite la transpirabilidad, esto es, la salida de la humedad de modo que no se acumule en las porosas paredes de ladrillo que alcanzan de 90 cm. 120 cm. de espesor.

Además de la restauración de las paredes, la intervención del edificio incluye las restauraciones de cielorrasos, ornamentos de las cuatro fachadas, ventanas y puertas y la pintura de la cubierta de techo. Asimismo, contempla la impermeabilización de la azotea y un nuevo sistema pluvial de desagüe, tareas fundamentales para combatir la acumulación de humedad y los daños que esta provoca.

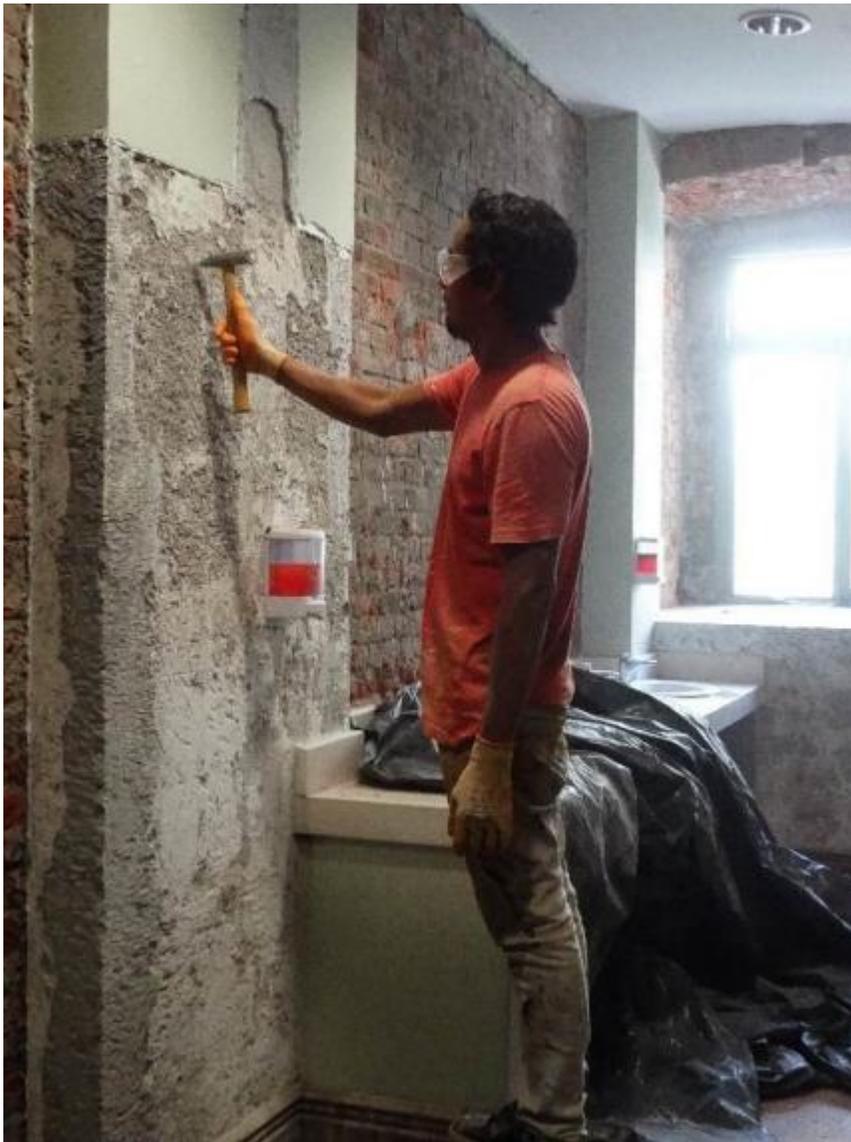
Luego de un análisis, los profesionales que diseñaron el proyecto de restauración, explicaron que la penetración de la humedad proviene de diferentes fuentes; entre estas, el agua que se encuentra en el suelo, producto de las lluvias y la acumulada en el subsuelo. También afecta el agua captada en la losa de la azotea sobre el segundo nivel.

“En cuanto al tratamiento de las paredes internas del edificio, se identifica que el mayor porcentaje de afectación se presenta en el sótano, específicamente en los pasillos norte, sur y este, así como en el laboratorio de Biología y su bodega de equipos, sala de profesores y los dos servicios sanitarios, todos de este mismo nivel”, comunicaron del “Grupo Cebra”.
