Escuela León Cortés pasó por proceso de restauración y pronto recibirá nuevamente a sus estudiantes

29 de Septiembre 2022 | San Marcos de Tarrazú | Consecutivo 282

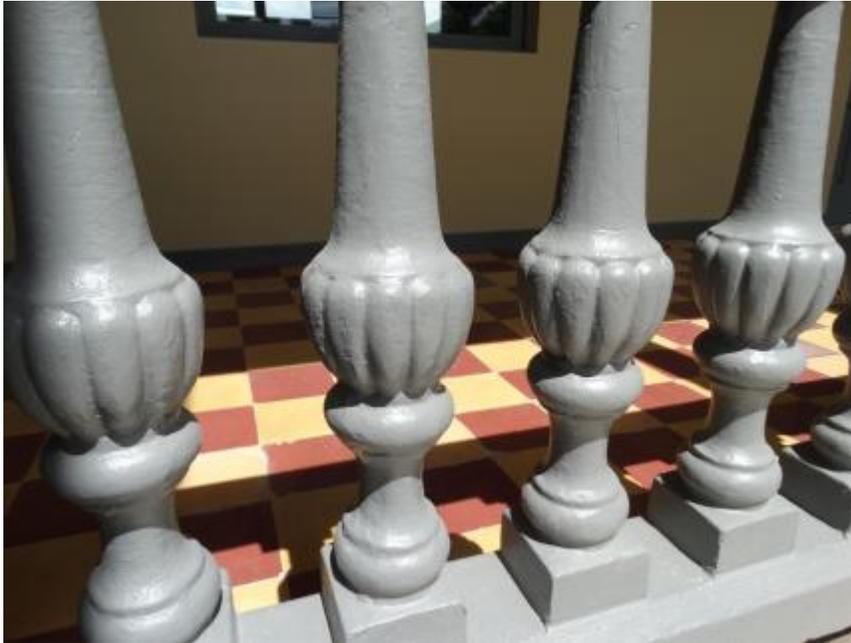
Durante 2022, a dicha edificación se le reforzaron sus vigas y columnas con fibra de carbono y también sus paredes pasaron por un reforzamiento estructural. Entre las obras más relevantes se hizo el resane y reposición de muros y barandas; resane y nivelación de pisos y escaleras; la nueva cubierta del techo; la instalación del busto de León Cortés Castro, ubicado al frente de la fachada principal, y la construcción de una rampa para comunicar la antigua construcción con la actual.

También, se restauraron cielorrasos, pisos de mosaico, ventanas y verjas, puertas y cerrajería, así como las barandas de madera y las de concreto. Se dotó de nuevos sistemas pluvial, eléctrico y de detección de incendios; se pintó toda la estructura y se remozaron las zonas verdes y aceras exteriores.

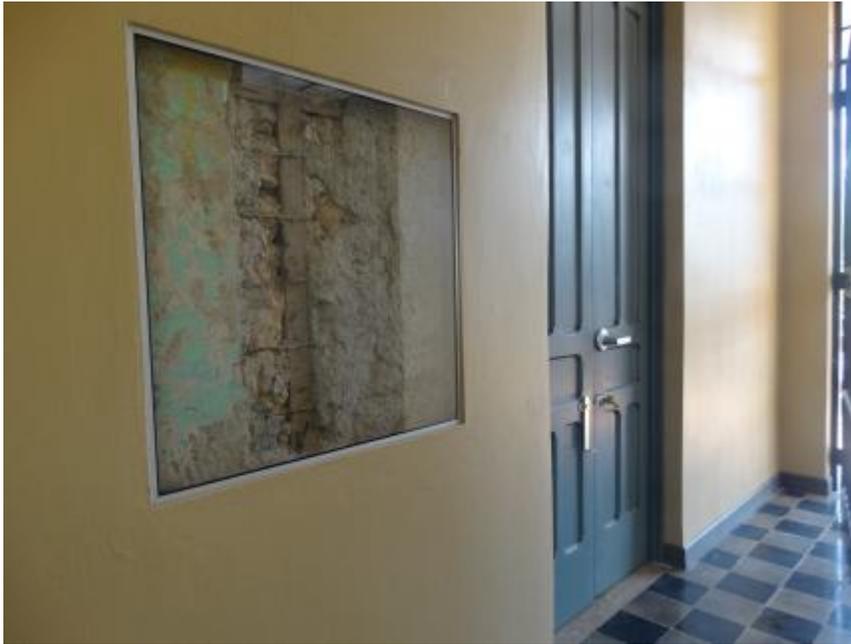
La Escuela Vieja. Inició su construcción en 1928; se inauguró en 1935, cuando se le nombró como Escuela Mixta de San Marcos; lleva el nombre actual desde finales de la década de 1940. Fue reconstruida en 1963 sin alterar su diseño original. Entre otras mejoras, en 1980 se cambiaron los pisos de las aulas, por lo que posee mosaicos de varios periodos constructivos; según consta en el expediente técnico del Centro de Investigación y Conservación del Patrimonio Cultural.

El estudio para su declaratoria como patrimonio histórico-arquitectónico, indica que las paredes son de concreto armado, de estructura de madera con alambre; las puertas son de madera y de doble hoja; y sus ventanales de guillotina, diseño actualmente en desuso. Posee cielo raso de tablilla y pisos de mosaicos.
