# Restauran obras patrimoniales en Heredia

20 de Junio 2019 | Heredia | Consecutivo 224-2019

Estos dos proyectos de restauración; la Parroquia de La Inmaculada y estación del ferrocarril, forman parte de las intervenciones realizadas por el Centro de Investigación y Conservación del Patrimonio Cultural del Ministerio de Cultura y Juventud, en favor de la ciudadanía herediana

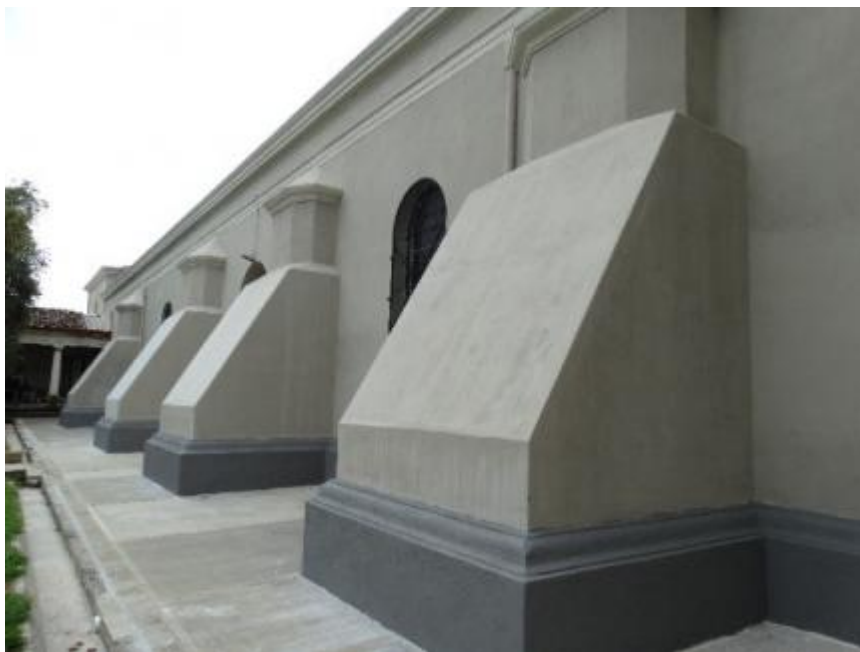
**Foto 1:** A las fachadas del templo parroquial herediano se les aplicará una pintura especial hecha con cal en tono gris claro, que luego le devolverá su conocida pátina de antigüedad. /

De esta etapa lo único que está pendiente es la pintura de las fachadas. Es una pintura especial para edificios patrimoniales a base de cal, que se solicitó en color gris claro con el fin de acercarse al aspecto que la iglesia tuvo. “La elección del tono fue pensando en la memoria colectiva de los heredianos, con la intención de que en unos meses ya va a tener la pátina que le da el musgo, que es como la visualizan”, apuntó.

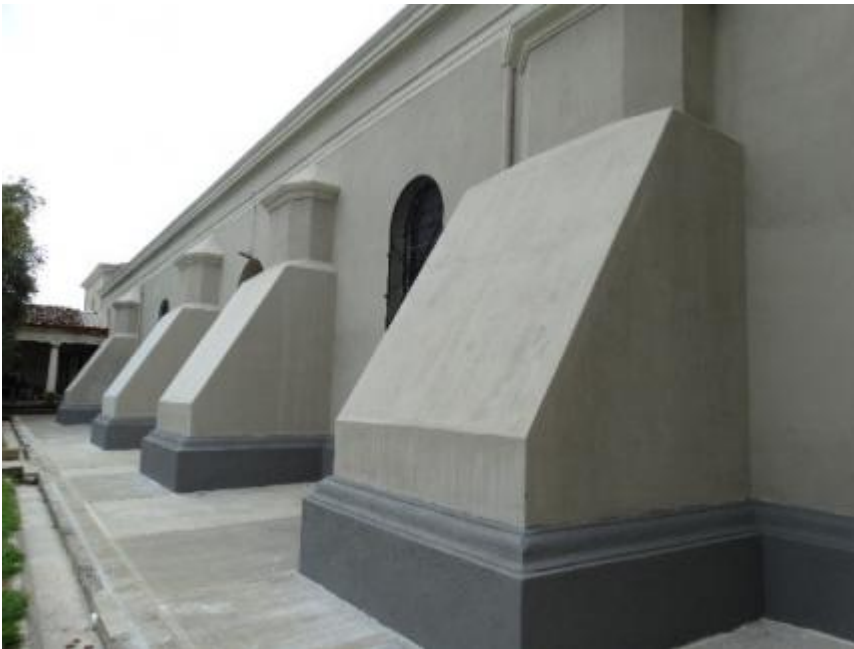
**Foto 2:** Parte del reforzamiento estructural de esta etapa fue hecha en los contrafuertes de la edificación, el sistema de desagüe también fue rediseñado. / **Foto 3:** La antigua estación del ferrocarril poco a poco ha vuelto a recobrar su aspecto original. / **Foto 4:** Las paredes son de bahareque forrado en madera, técnicas constructivas en desuso que la restauración puso de nuevo en valor. Varios testigos permitirán apreciar las entrañas del edificio.

*“Toda la estructura fue reforzada, la cimentación era inexistente, por lo que se le hizo cimientos a todo el perímetro y se reforzaron los contrafuertes de los costados del templo. Adicionalmente, se reforzó las vigas y cerchas sujetando todo el edificio para que en un sismo actúe como un único bloque y no cada elemento por separado, que era lo que estaba pasando. Cuando había un sismo, al moverse todas las partes para diferente lado, se formaban las grietas. Esta era la deficiencia estructural que tenía”,* explicó Verónica Solórzano, arquitecta del Centro de Patrimonio Cultural.

*“Además, el sistema pluvial estaba muy mal: canoas, bajantes y la recolección alrededor del templo. Los caños se rebalsaban y creaban problemas de humedad que se concentraban en algunos puntos del edificio. Todo esto fue rediseñado con los diámetros de tuberías adecuados para tener una evacuación mayor y evitar el estancamiento de agua y el rebalse que estaba dañando mucho la estructura”, agregó.*
